Etude de faisabilité: Phase II

REZOH-tuf: Plan d'actions, connaissances, et **RE**stauration des **ZO**nes **H**umides associées aux tufières (Cratoneurions)

Application au bassin du Rhône en Auvergne-Rhône-Alpes

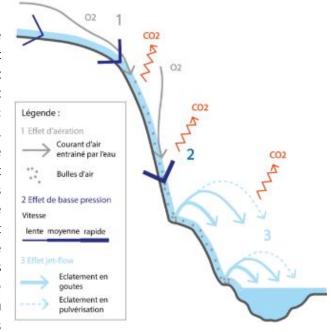
Figure 4 : La topographie en rupture de pente vecteur des mécanismes de précipitation des carbonates dissous. Lecornu E., 2020.

Processus physique: La vitesse (effet de basse pression), la turbulence (effet d'aération) et l'éclatement (effet jet-flow) d'un écoulement augmentent de façon considérablement l'interface entre l'eau et l'air (CHANSON, 1995; CHEN et al, 2004; WEISROCK, 1981; ZHANG, 2001) (Fig. 4). Plus la surface de contact entre les écoulements et l'atmosphère est élevée et plus la libération du CO₂ est rapide. Les reliefs cascadants, les fortes pentes et la présence de rugosités au sol (branches, blocs, etc.) sont donc déterminants dans les mécanismes de précipitation du tuf et interviennent aussi dans l'oxygénation abondante des écoulements. Ce dernier facteur est essentiel développement d'organismes vivants (mousses, algues, bactéries).

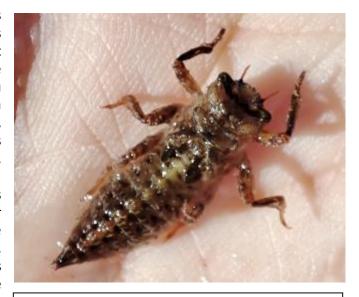
Figure 5 : Larve de *Cordulegaster bidentata* inventorié dans une tufière de l'Ain. IFREEMIS, 2022.

Au niveau faunistique, les secteurs à tufs hébergent des espèces caractéristiques des humides, parfois rares remarquables. La diversité et l'abondance spécifique est entièrement dépendante du contexte biogéographique et de physionomie du site (présence de bassin, pente, courant). Des amphibiens, des reptiles, des papillons, des libellules, mammifères, ... peuvent y être observés. Selon les contextes, les espèces remarquables suivantes peuvent exemple y être rencontrées : salamandre salamandra), tachetée (Salamandra écrevisse à pattes blanches (Austropotamobius pallipes), codulégastre annelé (Cordulegaster boltoni) codulégastre bidenté (C. bidentata), ou encore de l'agrion de mercure (Coenagrion mercuriale) (Villaret, 2019) (Fig. 5).

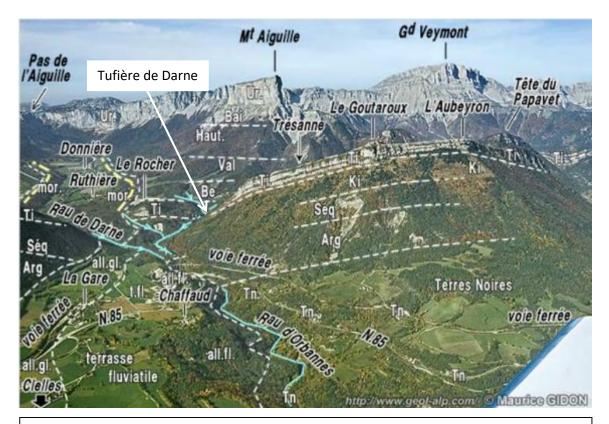
Figure 12 : Barre tithonique entaillée par le réseau hydrographique de l'Orbannes. 2020.

Ainsi, la tufière de Darne s'insère dans ce contexte en se développant sur un talus d'éboulis au nord d'une entaille coupant une barre tithonique (Fig. 12). Le système tufeux est dominé par un éperon de calcaire du Séquanien (calcaires durs lités en bancs minces stratifiés), dont la base ennoyée s'insère dans l'éboulis marno-calcaire. Les eaux s'infiltrent donc dans les formations

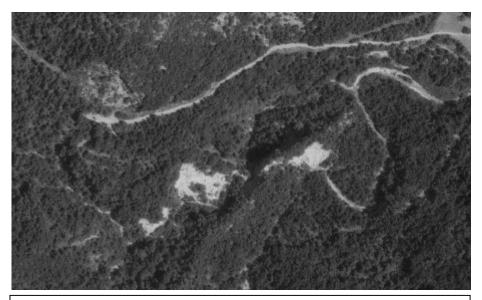
Figure 13 : Glissements de terrain (1970) modifiant les dynamiques d'écoulements de la tufière de Darne. Géoportail, 07/1970.

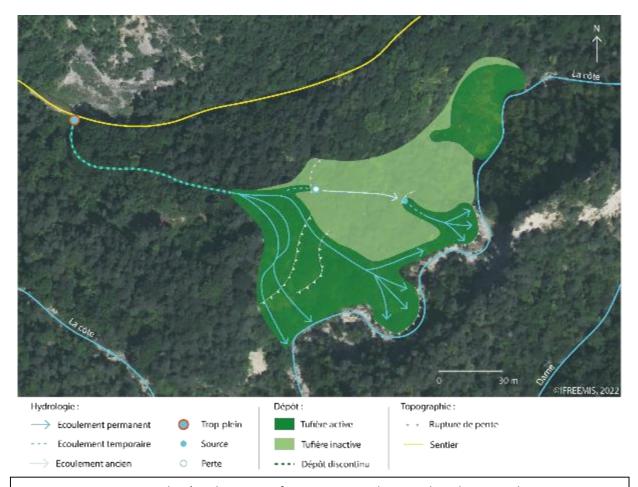
Figure 14 : Dynamiques des écoulements tufeux provenant du trop-plein de Fontanil. IFREEMIS, 2022

Puis, une rupture de pente abrupte divise les eaux en trois écoulements cascadants et concentrés (Fig. 15). Les deux parcours les plus à l'ouest ont des hydrodynamiques assez similaires. Tous deux suivent, à l'aval des cascades, une pente uniforme d'environ 40 % sur 30 m de long sans aucune végétation (Fig. 14 : 3). Le parcours à l'est, d'environ 50 m de

long, débute par l'enchainement de deux cascades (6 m de haut pour la première et 3 m pour la deuxième), puis s'écoule sur une succession de gours le long d'une pente concave (Fig. 14 : 4). Selon l'inclinaison de la pente, les gours suivent un gradient morphologique. En pente élevée, les barrages sont hauts et retiennent un bassin étroit, à l'inverse, sur les secteurs plans ces derniers ont une faible hauteur et retiennent un large bassin. Ce parcours tufeux est tapissé de bryophytes, notamment sur les secteurs pentus et couvert par une végétation arborée dense. Enfin, une dernière rupture de pente entraine l'écoulement vers la rivière principale.

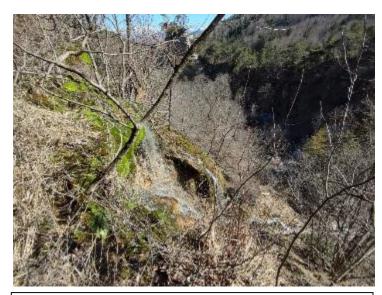
Figure 15: Rupture de pente à l'amont des parcours tufeux est. IFREEMIS, 2022.

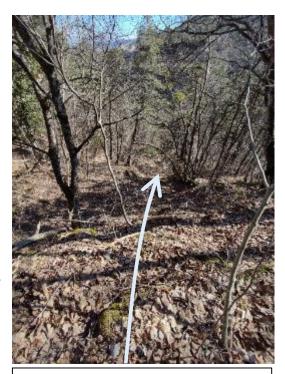
Figure 16: Paléo-parcours tufeux asséché par le captage d'eau potable. IFREEMIS, 2022

La perte de débit, due au captage d'eau potable de Fontanil, est le seul dysfonctionnement perturbant la dynamique de la tufière. Ce forçage anthropique a généré plusieurs évolutions renforçant la dégradation du système tufeux. Une ancienne terrasse ainsi que le parcours inactif, tous deux à l'est de l'écoulement actuel, témoignent de plusieurs niveaux d'assèchement sur au moins 1/3 de la tufière (Fig. 16). Toutefois, le dernier paléo-niveau d'eau peut être davantage corrélé au glissement de terrain survenu en 1970.

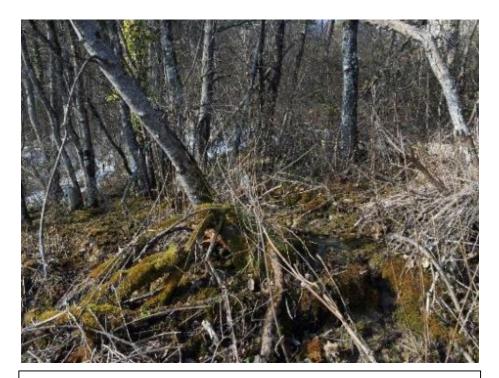
Figure 17 : Secteur à l'amont des ruptures de pente (Fig. 14 : 2) embroussaillé par la végétation ligneuse. IFREEMIS, 2022.

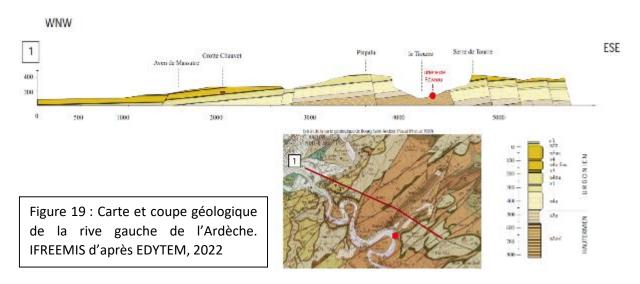
La tufière de Révaou, alimentée par la source de l'Aiguille, se situe dans le plateau calcaire du Bas-Vivarais composé d'assise calcaire à faciès urgonien, dont la puissance est de 300 mètres. Des niveaux de marnes s'intercalent et jouent un rôle dans la circulation des eaux d'infiltration par leur nature imperméable. Ces assises de calcaire urgonien reposent sur des marno-calcaires hauteriviens dans

lesquels s'insère le réseau d'eau souterrain de la source de l'Aiguille (Fig. 19).

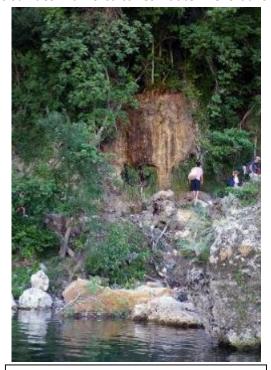
Figure 20 : Promeneur sur le sentier des gorges regardant la tufière de Révaou récemment effondrée. Mathieu Morverand, années 2000.

A l'échelle de la tufière, le paysage et les activités environnantes ont quelque peu évolué au cours du dernier siècle. La croissance progradante du dépôt tufeux s'accompagne d'une dynamique naturelle d'effondrement, comme en témoignent certaines archives photographiques. Sa genèse au contact d'un vaste talus d'éboulis boisé limite le développement des

activités locales. Seule l'activité touristique trouve sa place depuis la seconde guerre mondiale pour les paysages qu'offrent les gorges de l'Ardèche. Ainsi, le sentier des gorges, parcourant l'aval de la tufière, accueille quotidiennement des promeneurs nombreux en période estivale (Fig. 20).

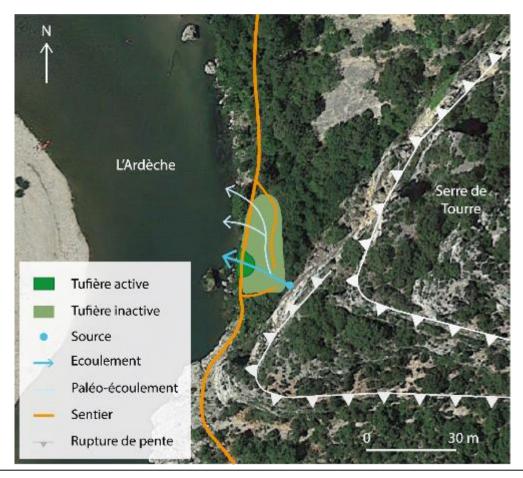
Figure 21 : Dynamiques d'écoulement tufeux provenant de la source de l'Aiguille. IFREEMIS, 2022

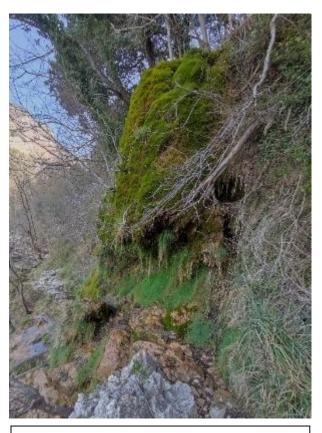
Figure 22 : Dôme tufeux de Révaou. IFREEMIS, 2022.

L'écoulement actuel poursuit son parcours avant d'atteindre une rupture de pente d'environ 8 m de hauteur. Les eaux se diffusent et forment un dôme tufeux de 3 m de large à l'amont et 8 m de large à l'aval (Fig. 22). L'édifice tufeux est entièrement recouvert de bryophytes et présente quelques algues filamenteuses, dont la présence limite l'action des processus de dépôt. En effet, la morphologie de ces algues en amas peu ramifié et leur faible mobilité en parcours cascadant entraine une surface de contact entre l'eau et l'air moindre face à un substrat bryophytique

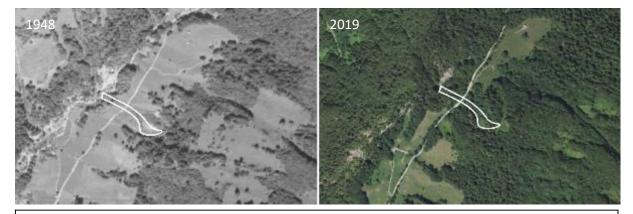
Figure 25 : Déprise agricole sur le site de la Touvière entrainant une dynamique de fermeture du paysage par les résineux. IFREEMIS d'après l'IGN, 2022.

Malgré la pente relativement importante, les parcelles environnant la tufière ont accueilli une activité agricole par la fauche mécanique et manuelle. Ces pratiques, demandant un coût humain et temporel important compte tenu de la topographie, ont progressivement disparu. Ainsi, cette situation de déprise agricole s'est traduite par un enrésinement spontané entrainant la fermeture de la tufière (Fig. 25).

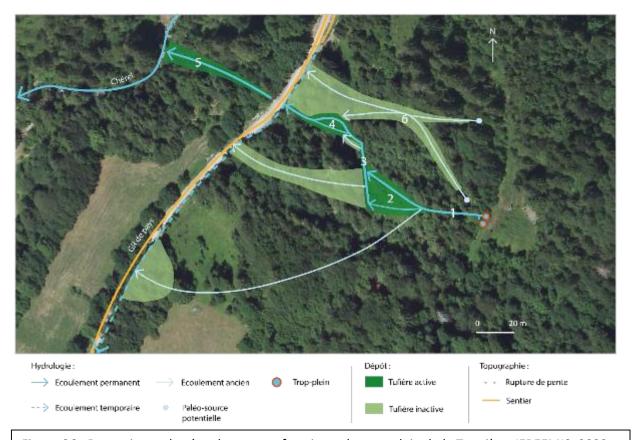
Figure 26 : Dynamiques des écoulements tufeux issus du trop-plein de la Touvière. IFREEMIS, 2022

Une buse canalise l'écoulement sous le GR et dirige les eaux vers un parcours tufeux se composant d'une succession de gours. La zone est végétalisée de bryophytes sous un couvert forestier mixte associant essences résineuses et feuillues. L'écoulement parcourt ainsi une pente supérieure à 50 % sur 60 m de long et 2 m de large avant de rejoindre la rivière de Chérel (Fig 26 : 5).

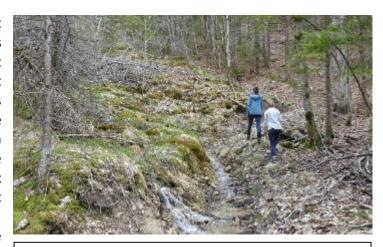
Figure 27 : Partie aval du cône tufeux artificialisée par un chenal de dérivation. IFREEMIS, 2022

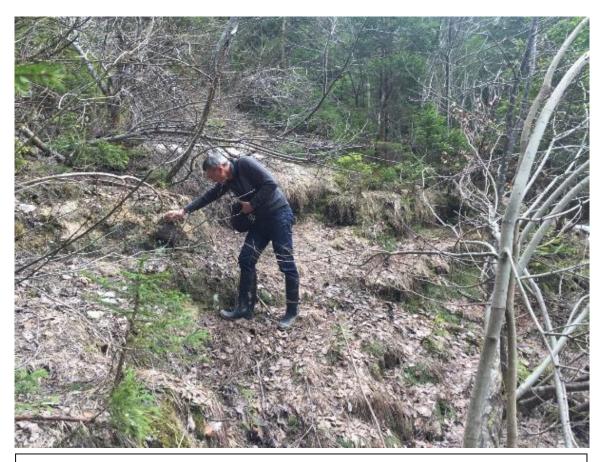
Figure 28 : Parcours cascadant inactif au nord de la tufière de la Touvière actuelle. IFREEMIS,

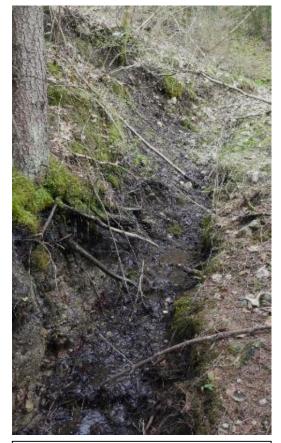
Figure 29 : Crevasse de tête d'arrachement à l'aval du captage de la Touvière. F. Hobléa, 2022

Le premier forçage est l'aménagement du captage de la Touvière, dont le trop-plein alimente dorénavant la tufière. Ce forçage anthropique a généré plusieurs dégradations et évolutions de l'édifice tufeux. Les morphologies du système actif et inactif sont les témoins d'une paléo-alimentation par une multitude de suintements et de sources. Or, la conception du captage conduit au relargage des eaux par un seul exutoire, sans prise en considération des dynamiques d'écoulement naturelles. L'alimentation de la tufière par une seule arrivée d'eau a, d'une part, entrainé l'assèchement de plusieurs parcours tufeux, dont les morphologies sont révélatrices de paléo-écoulements volumineux, véloces et agités. Et d'autre part, conduit à l'instabilité du terrain non adapté à ce type de dynamiques. La présence d'une crevasse de tête d'arrachement au niveau du chenal d'évacuation sud du trop-plein est un indice de mise en mouvement du terrain pouvant avoir à terme des conséquences néfastes pour le bon état de la tufière et pour les activités environnantes (Fig. 29).

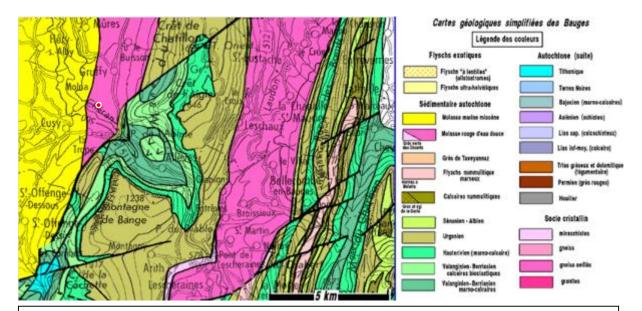
Figure 31 : Carte géologique simplifiée d'une partie des Bauges occidentale et localisation de la tufière (point rouge et blanc). M. Gidon d'après la carte géologique des Alpes occidentales, 1977.

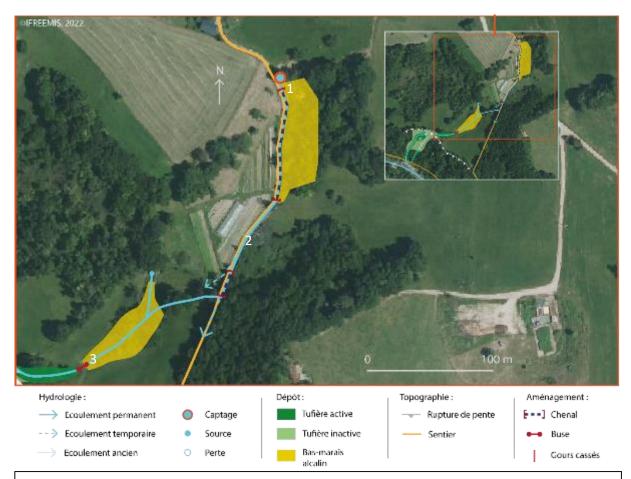
Figure 32 : Dynamiques des écoulements tufeux du secteur amont des Vauthières. IFREEMIS, 2022

Le secteur envahit de bosquets de saules et de ronces est alimenté par une seconde source à l'amont. A l'aval, les eaux sont à 70 % collectées par une buse pour faciliter la traversée de la zone humide par le bétail et les engins agricoles. Les 30 % restants circulent directement sur le passage agricole, régulièrement piétiné par les bovins, avant de rejoindre l'écoulement principal à l'aval de la buse (Fig. 32 : 3).

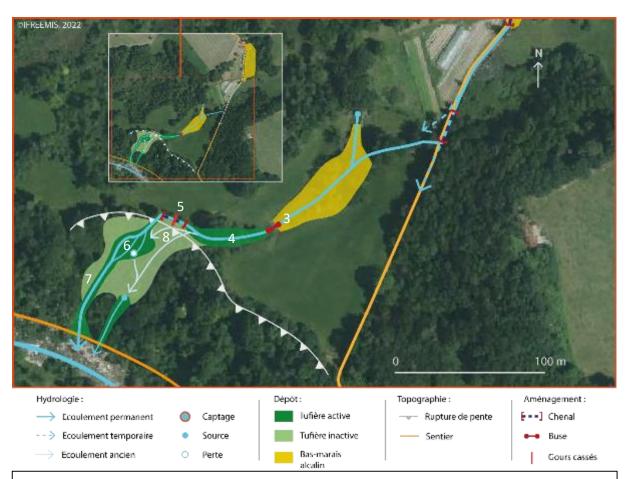
Figure 33 : Dynamiques des écoulements tufeux du secteur aval des Vauthières. IFREEMIS, 2022

Le parcours cascadant se poursuit sur une pente à 45 % et évolue en deux écoulements concentrés de 40 cm de large et 50 m de long (Fig. 33 : 7). Comme pour l'ensemble des morphodynamiques concentrées, les bryophytes sont exclusivement présentes en bordure de lit. Toutefois, quelques algues filamenteuses se développent au centre des écoulements. A l'aval, le parcours est traversé par un sentier touristique inscrit au Plan Départemental des Itinéraires de Promenade et de Randonnée (PDIPR) avant de rejoindre le Chéran (Fig. 34).

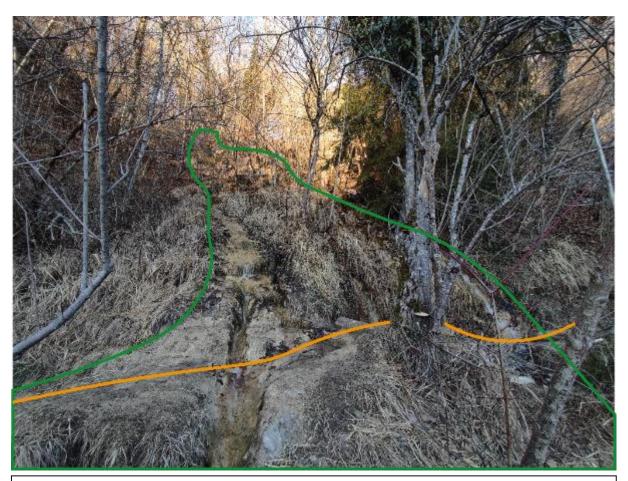
Figure 34 : La tufière des Vauthières (vert) traversée par le sentier du Chéran (orange). IFREEMIS, 2022

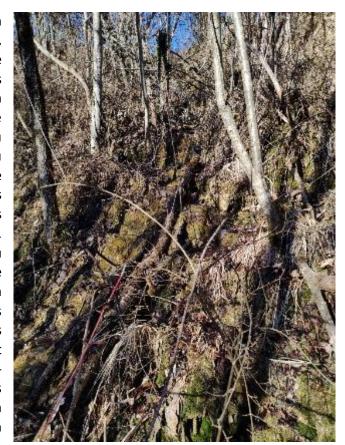
Figure 35 : Parcours tufeux actif colonisé par la végétation ligneuse (troène). IFREEMIS, 2022

Le premier forçage est l'aménagement d'un captage agricole dans le bas-marais alcalin, dont les eaux alimentent la tufière. Ce forçage anthropique a généré plusieurs dégradations et évolutions du système tufeux. La réduction du débit dans une tufière se traduit de manière générale par un assèchement du milieu et s'associe à l'embroussaillement du système actif (Fig. 35). Indirectement, le développement des troènes et des bosquets de ronces a plusieurs conséquences sur les fonctionnalités de la tufière des Vauthières. Dans un premier temps, l'augmentation du taux de matière organique couplée à la baisse du volume d'eau contraint l'évacuation de la matière et comble la tufière. Les macrophytes présents dans le système sont alors asphyxiés occasionnant une perte de la biodiversité et une réduction des paramètres bio-physicochimiques nécessaire au dépôt de carbonates dissous. Dans un second temps, la diminution du débit est renforcée par l'absorption hydrique de la végétation envahissante. Enfin, la densification du couvert végétal limite le réchauffement de l'écoulement et ainsi la sursaturation en carbonate dissous.

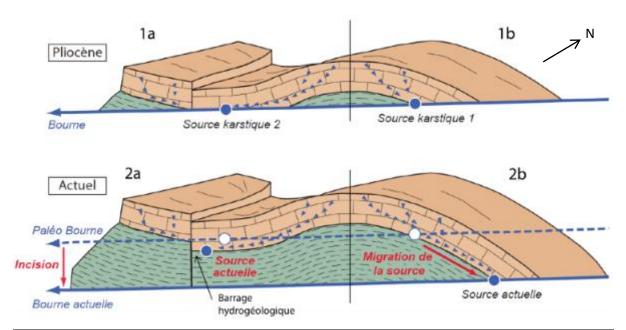
Figure 37 : Incision du talweg par la Bourne, induisant le caractère perché des sources au contact calcaire-marne. EDYTEM, 2007.

Au sud du plateau des Coulmes, les sources de Gournier et de Coufin-Chevaline forment des parcours tufeux dans le cirque de Choranche. Correspondant à une ondulation associant synclinal à l'ouest et anticlinal à l'est, le plateau des Coulmes se compose d'une assise de calcaire urgonien reposant sur des marno-calcaires hauteriviens. Le contact de ces deux strates constitue le niveau de base lithologique des écoulements karstiques. Les eaux ont alors tendance à suivre le substratum marno-calcaire imperméable, dont le pendage est généralisé en direction de la Bourne. Au lieu de se réajuster à mesure de l'encaissement de la Bourne, les exutoires karstiques de Choranche sont restés perchés du fait de la position actuelle du contact aquiclude au-dessus du fond de la vallée (Fig. 37). Ainsi, les eaux parcourent sur 1,2 km un talus d'éboulis (blocs calcaires et claste de gélifraction) se développant dans les assises marno-calcaires hauteriviennes avant de rejoindre le talweg de la Bourne. Selon Lecornu E. (2020), le débit des sources de Gournier et de Coufin-Chevaline varient du 15 juin au 20 juillet de 260 à 71 l/s pour Gournier et de 97,5 à 14,6 l/s pour Coufin-Chevaline.

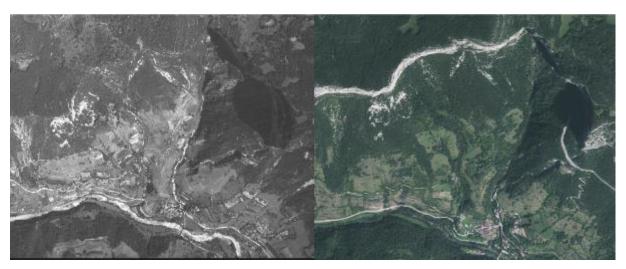
Figure 38 : Déprise agricole dans le cirque de Choranche entrainant une dynamique de fermeture du paysage. IFREEMIS d'après l'IGN, 2022.

Egalement, le cirque se caractérise par des escarpements de calcaire urgonien, un couvert forestier spentané de chenaie-buxaie et des pelouses sèches exploitées. Sur ce secteur, les photographies aériennes sont les témoins d'évolutions spatio-temporelles tout autant naturelles qu'anthropiques. Comme le révèle la photographie de 1946, une situation de déprise agricole a marqué le site de Choranche. Les pelouses sèches et les berges des tufières ce sont ainsi progressivement refermées (Fig. 38).

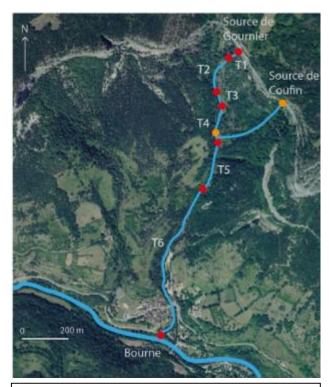
Figure 39 : Découpage longitudinal des morphodynamiques tufeuses. Lecornu E., 2020.

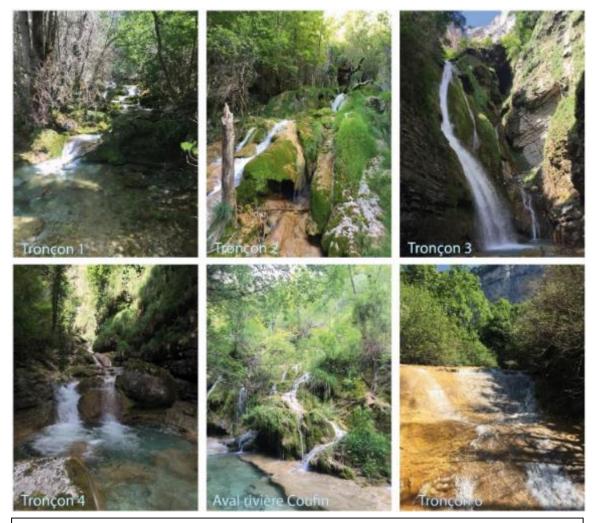
Figure 40 : Les différentes morphodynamiques du parcours de Gournier sur 1,2 km de long. Lecornu E., 2020.
